# Intervención urbano-ambiental para la revitalización del arroyo Mburika en su tramo del Barrio Tacumbu de la ciudad de Asunción

Urban-Environmental Intervention for The Revitalization of the Mburika Stream in Its Section of The Tacumbu Neighborhood of The City of Asunción

**Luis Villalba Ocampos<sup>1</sup> y Sandra Villalba Orué<sup>2</sup>**

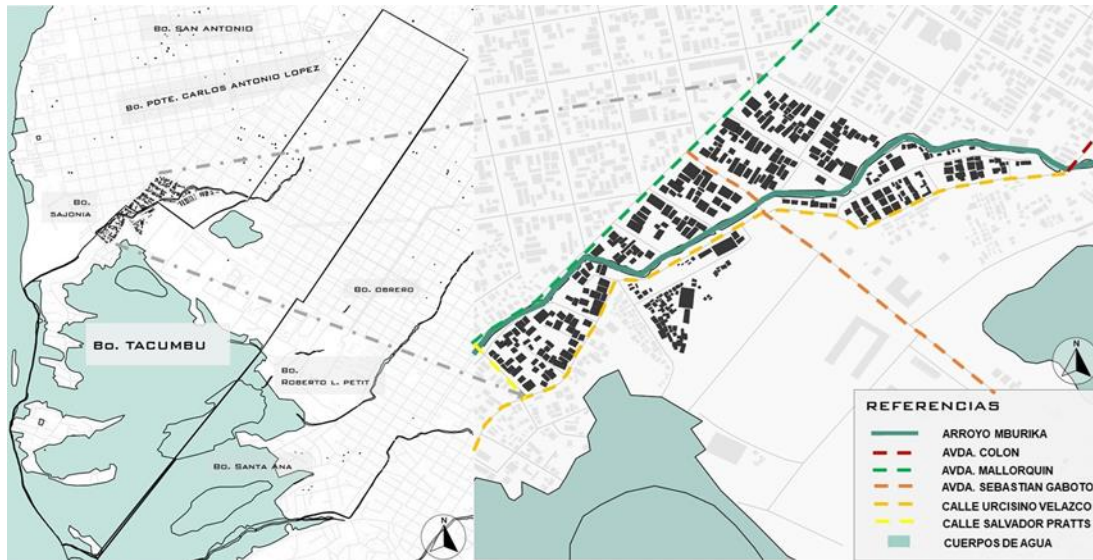
**Figura 1**
*Ubicación del Sector en Estudio*

El sector de estudio se encuentra inserto en el Barrio Tacumbu de la ciudad de Asunción, por el cual atraviesa el arroyo urbano Mburika, cauce hídrico que constituye uno de los brazos del Mburicao, conocido como el Mburicao Sur, uno de los arroyos más importantes de la ciudad de Asunción.

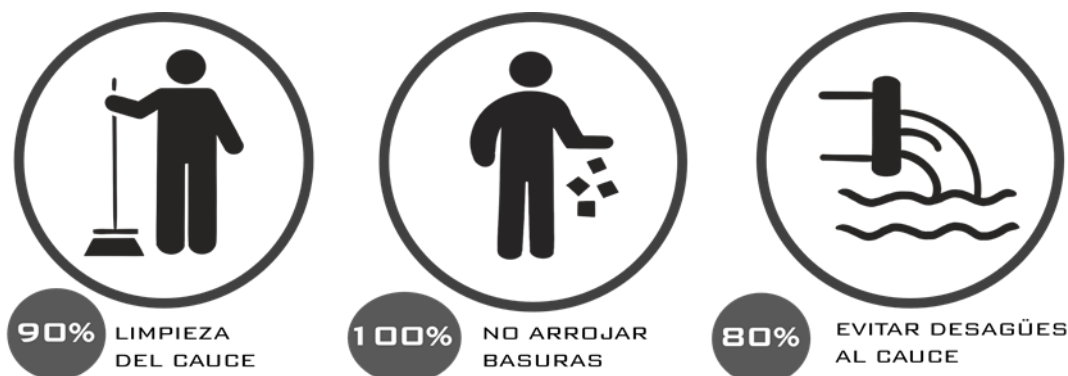
**Figura 5**
*Acciones para la recuperación del cauce hídrico*

La contaminación y el descuido del cauce son unos de los factores que más afectan a la calidad de vida de los habitantes del sector, lo cual, al hablarlo con dicho grupo poblacional, se hace una urgencia latente, y necesita de acciones que encaminen la recuperación del cauce. Según lo visto y analizado mediante las encuestas, un 90% de los usuarios ven necesario tomar medidas para evitar el arrojamiento de basuras a la cuenca, lo cual va de la mano con una educación ciudadana, acompañada de un cuidado y apropiación del espacio, además de mejores vías de recolección de residuos. Así también, un 80% de los encuestados consideran urgente parar el desagüe cloacal al cauce hídrico, lo cual sucede mayormente debido a las viviendas incorrectamente ubicadas al borde de dicho cauce. Por último, la totalidad de los encuestados, es decir un 100%, ven importante y oportuno aplicar pautas de limpieza para el cauce, organizadas cada cierta cantidad de tiempo, pero están de acuerdo que dicha limpieza no puede ser sostenida sin un compromiso por el mantenimiento para que el sector sea confortable en todos los sentidos.

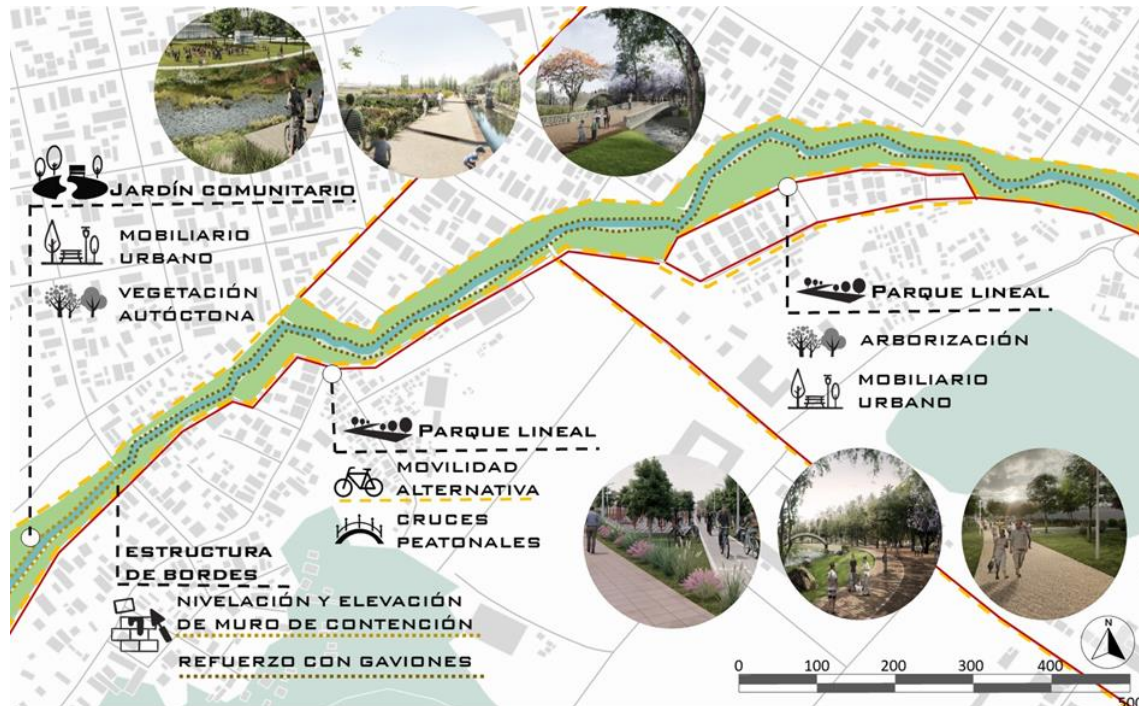
**Figura 8**

Al proponer pautas de intervención urbano-ambiental para la revitalización del arroyo urbano Mburika en su tramo del Barrio Tacumbu a través del aprovechamiento de las áreas verdes, cumpliendo con las necesidades en cuanto a espacios de carácter público y cultural en el contexto urbano inmediato se concluye que a través de un parque lineal, el planteamiento de bicisendas, el rediseño del uso de calles y un jardín comunitario lograremos conjuntamente la revitalización del recurso hídrico y la devolución del estatus de espacio

público a los bordes del mismo, haciendo hincapié en el saneamiento del recurso hídrico y su consiguiente mantenimiento mediante una concientización ciudadana.

*Propuestas de Intervención*

Estas medidas ayudaran a un ordenamiento sostenible, acompañadas de planteamientos que busquen la inclusión, seguridad y resiliencia del espacio proyectado para los usuarios, tomando también algunos lineamientos planteados por Jan Gehl que hablan de la escala humana del espacio público y con un mayor involucramiento de las autoridades a trabajar en conjunto con las comisiones vecinales.
